FAKULTA  
STAVEBNÍ  
ústav architektury

AG035 Obnova památek

**Obnova městských lázní v Malých Svatoňovicích**

Lucie Hlobílová

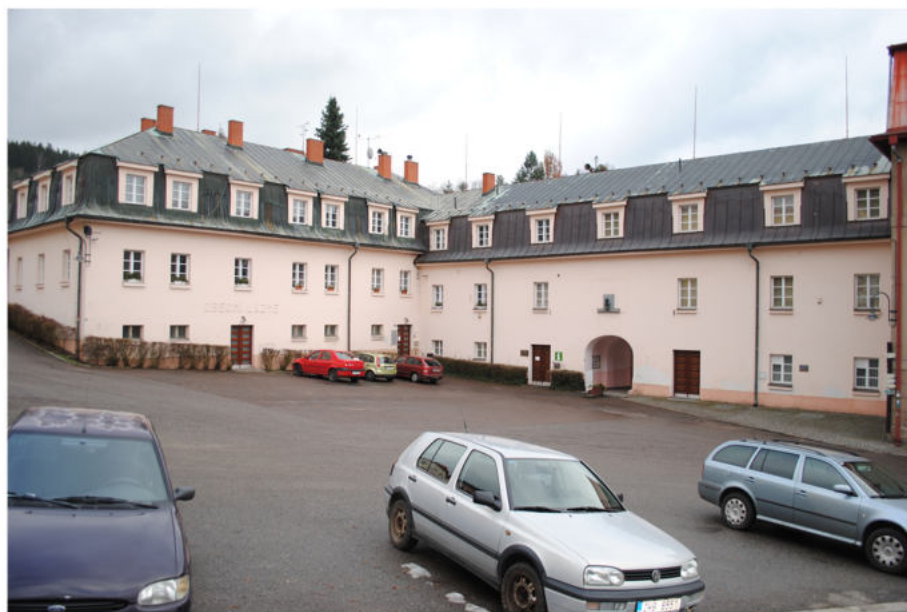
Pohled na budovu z náměstí

Novodobé výplně otvorů se členěním působí v kombinaci s hladkou fasádou zvláštní dojmem.

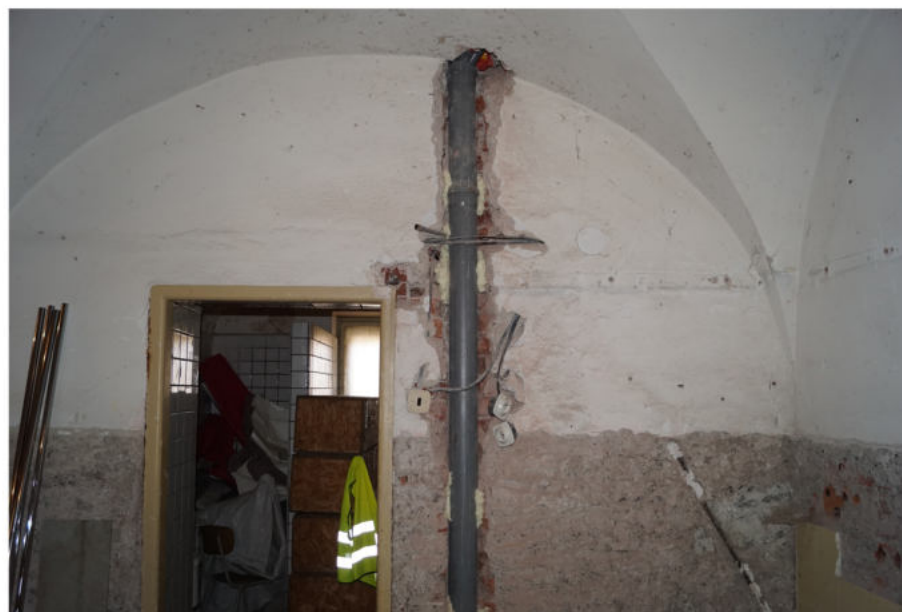
Prostory lázní

Obklady v lázních nelze zachovat, jsou na mnoha místech poničeny.

Zachování prvků vyskytující se v lázních jako jsou kohoutky, výtoky, zábradlí, držadla, madla. Lze vystavit v muzeu.

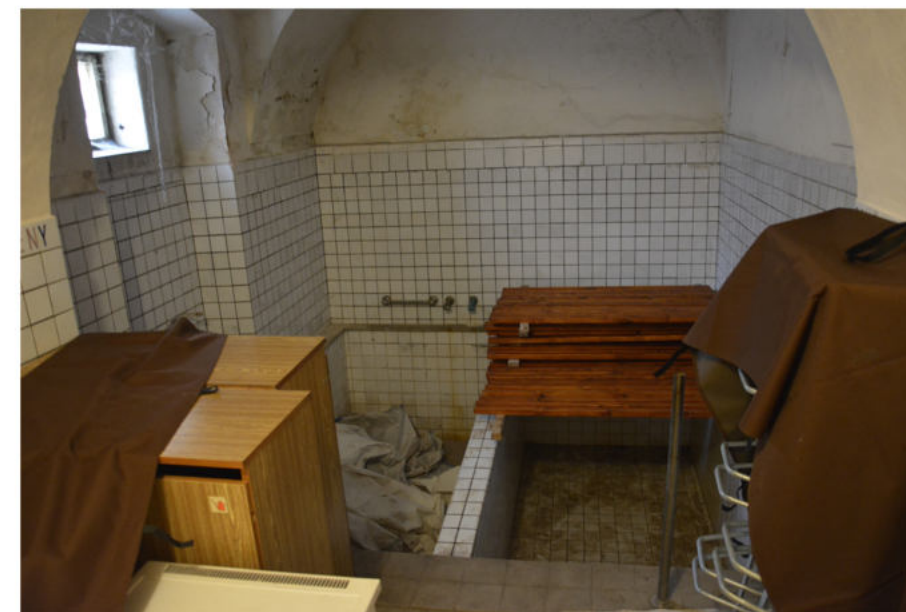
Místnost s bazénem

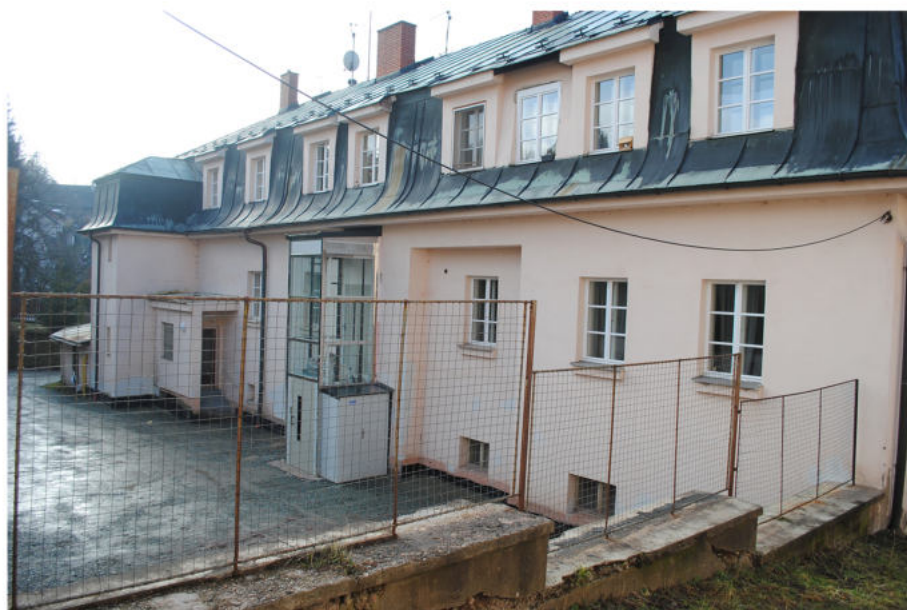
Zadní strana objektu s přístavbami

Přístavba na východní straně budovy, je rušivým prvkem na fasádě a jejím odstraněním bychom docílili jednotného a celistvého charakteru stavby.

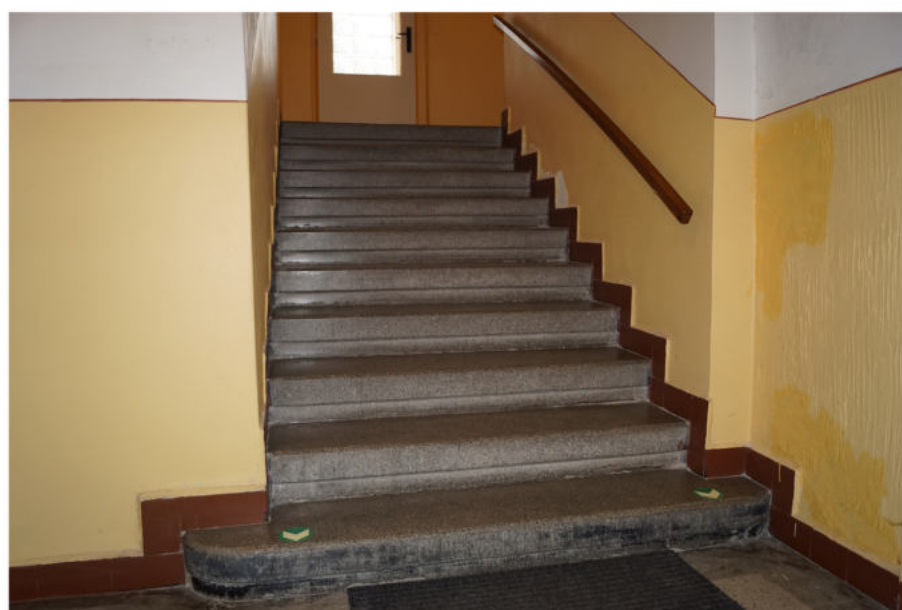
Schodiště v levém křídle budovy

Teracové podlahy a schodiště byly shledány hodnotnými a měly by být zachovány.

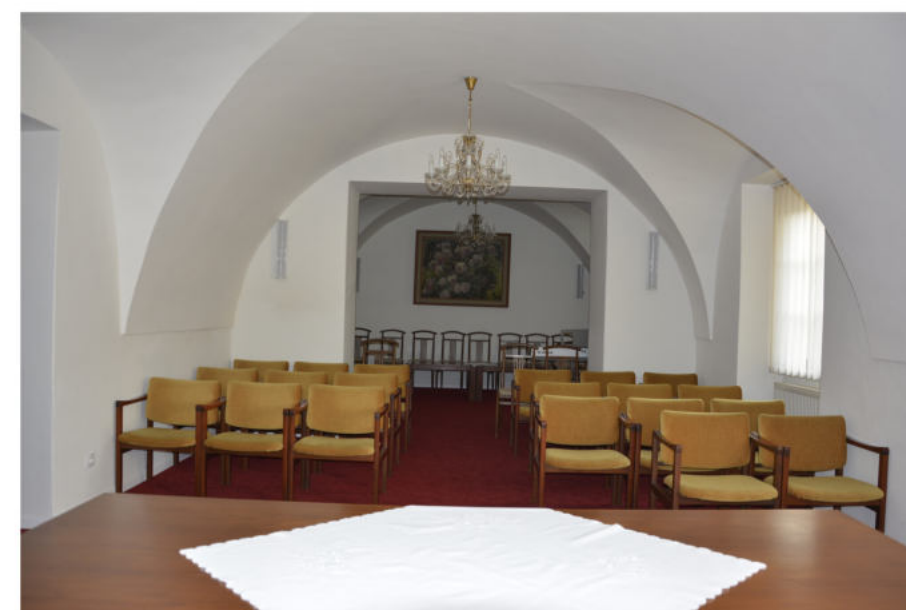
Obřadní síň

Navrhnout mobiliář v obřadní síni s jednotným stylem. Také zde chybí WC pro návštěvníky.
