AG033 Obnova památek

**Obnova městských lázní v Malých Svatoňovicích**

Markéta Faryová

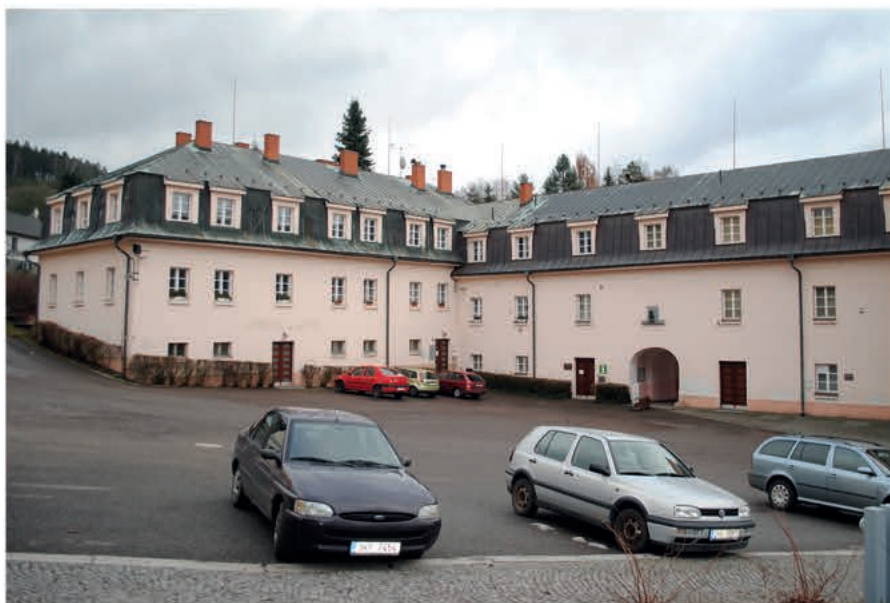
pohled na objekt z náměstí Karla Čapka

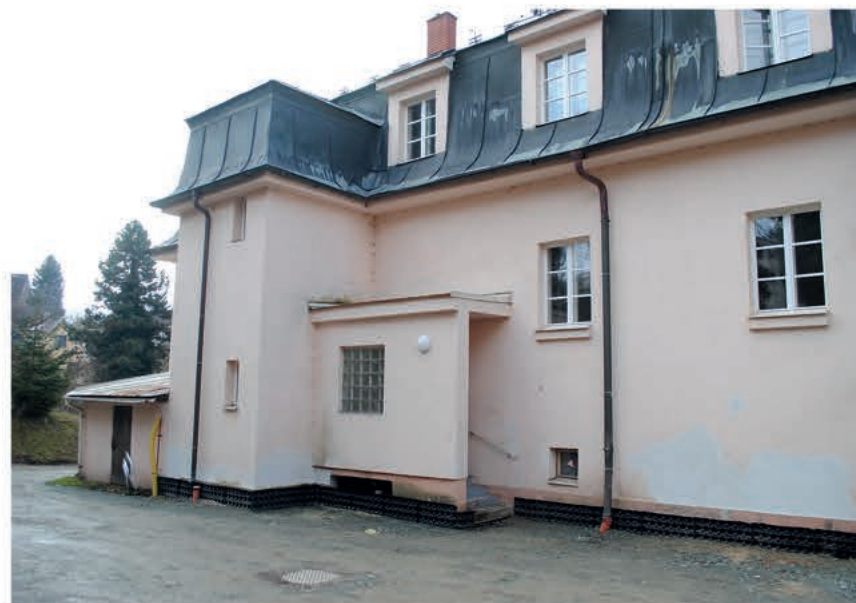
„přílepek“ ze 30. let na východní fasádě

Nejzachovalejší vrstvou je rekonstrukce z období první republiky s očištěním od veškerého zdobení fasády. Nedávná výměna oken za šestidílná se snaží přiblížit historickému stavu, ale se strohou fasádou tvoří podivný mix. Objekt získal taky na fasádě několik přístaveb. Hodnotné jsou hlavně konstrukce pozdně barokní, které tvoří podstatu objektu - obvodové zdivo, klenby v 1NP a komíny, za hodnotné lze považovat i teracové podlahy v 1NP. Nacházejí se zde také architektonické prvky, které jsou vhodné k zachování - např. dveře nebo prvky vyskytující se v lázních (kohoutky, výtoky...). Při stavebně-technickém průzkumu bylo zjištěno, že hlavní příčinou vzniku trhlin je zemní vlhkost, která vzlíná ve zdivu a vytváří na omítce vlhkostní mapy. Hlavním zdrojem vlhkosti je pramen protékající pod objektem v klenuté štolě. Nedávná snaha o sanační úpravu pomocí nopové fólie a nářeru nedopadla úspěšně. Problém byl pouze přesunut do vyšších míst na fasádě. Další příčinou trhlin je rozdílná objemová roztažnost použitých zdících materiálů a prvků. Objekt je izolován pouze na stropě 3NP, krovy jsou nyní využívány jako sklady (bez zateplení).

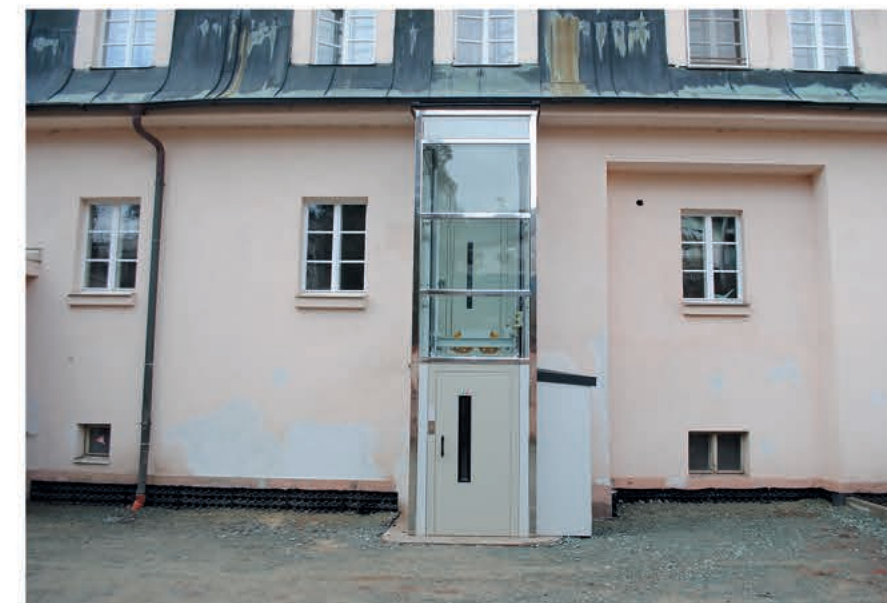
nedávno vybudovaný výtah na východní fasádě

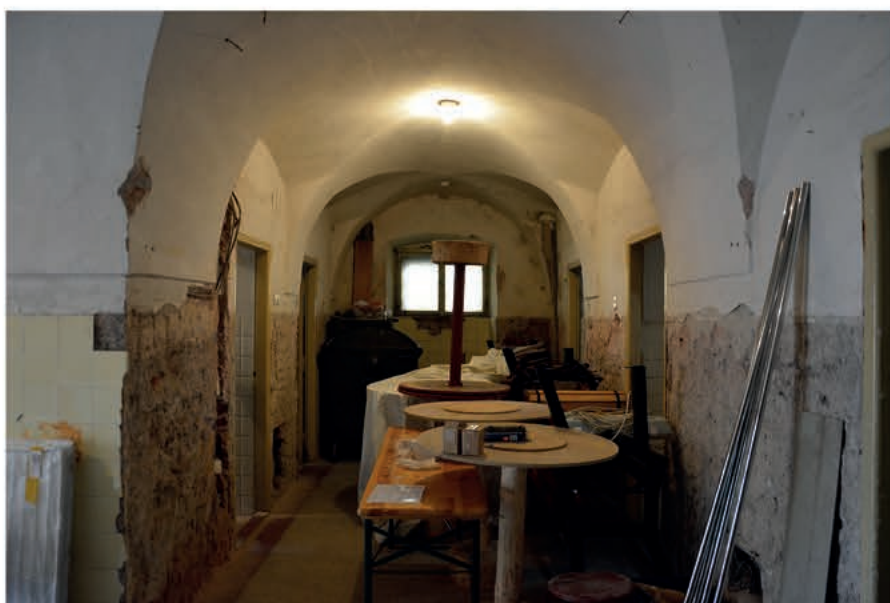
1NP - bývalé lázně, chodba

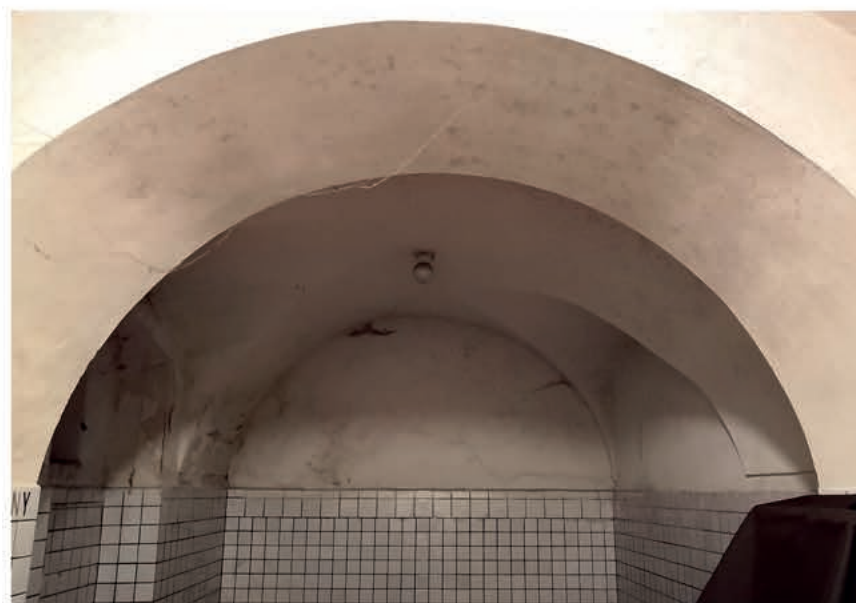
klenby v 1NP

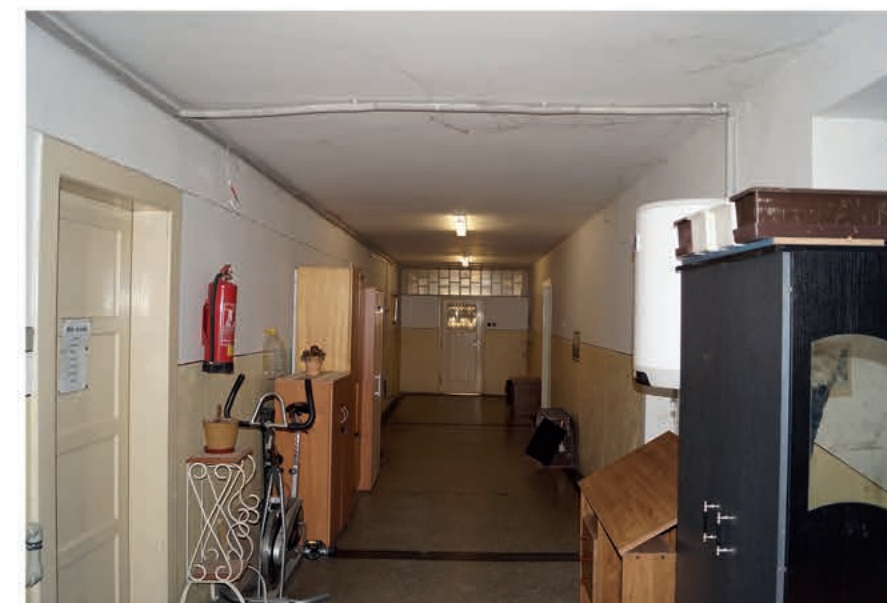
pohled do chodby ve 3NP u městských bytů

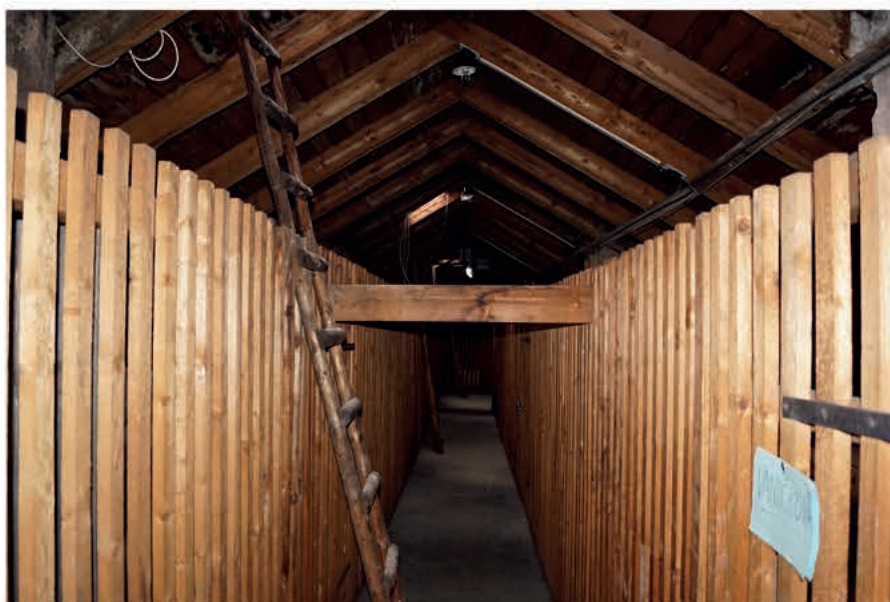
pohled do krovu

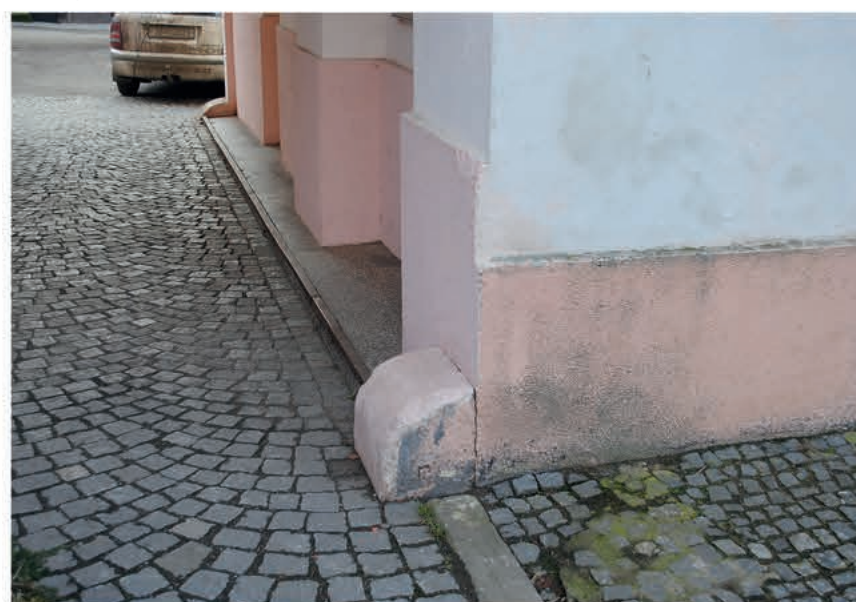
projevy vlhkého zdiva

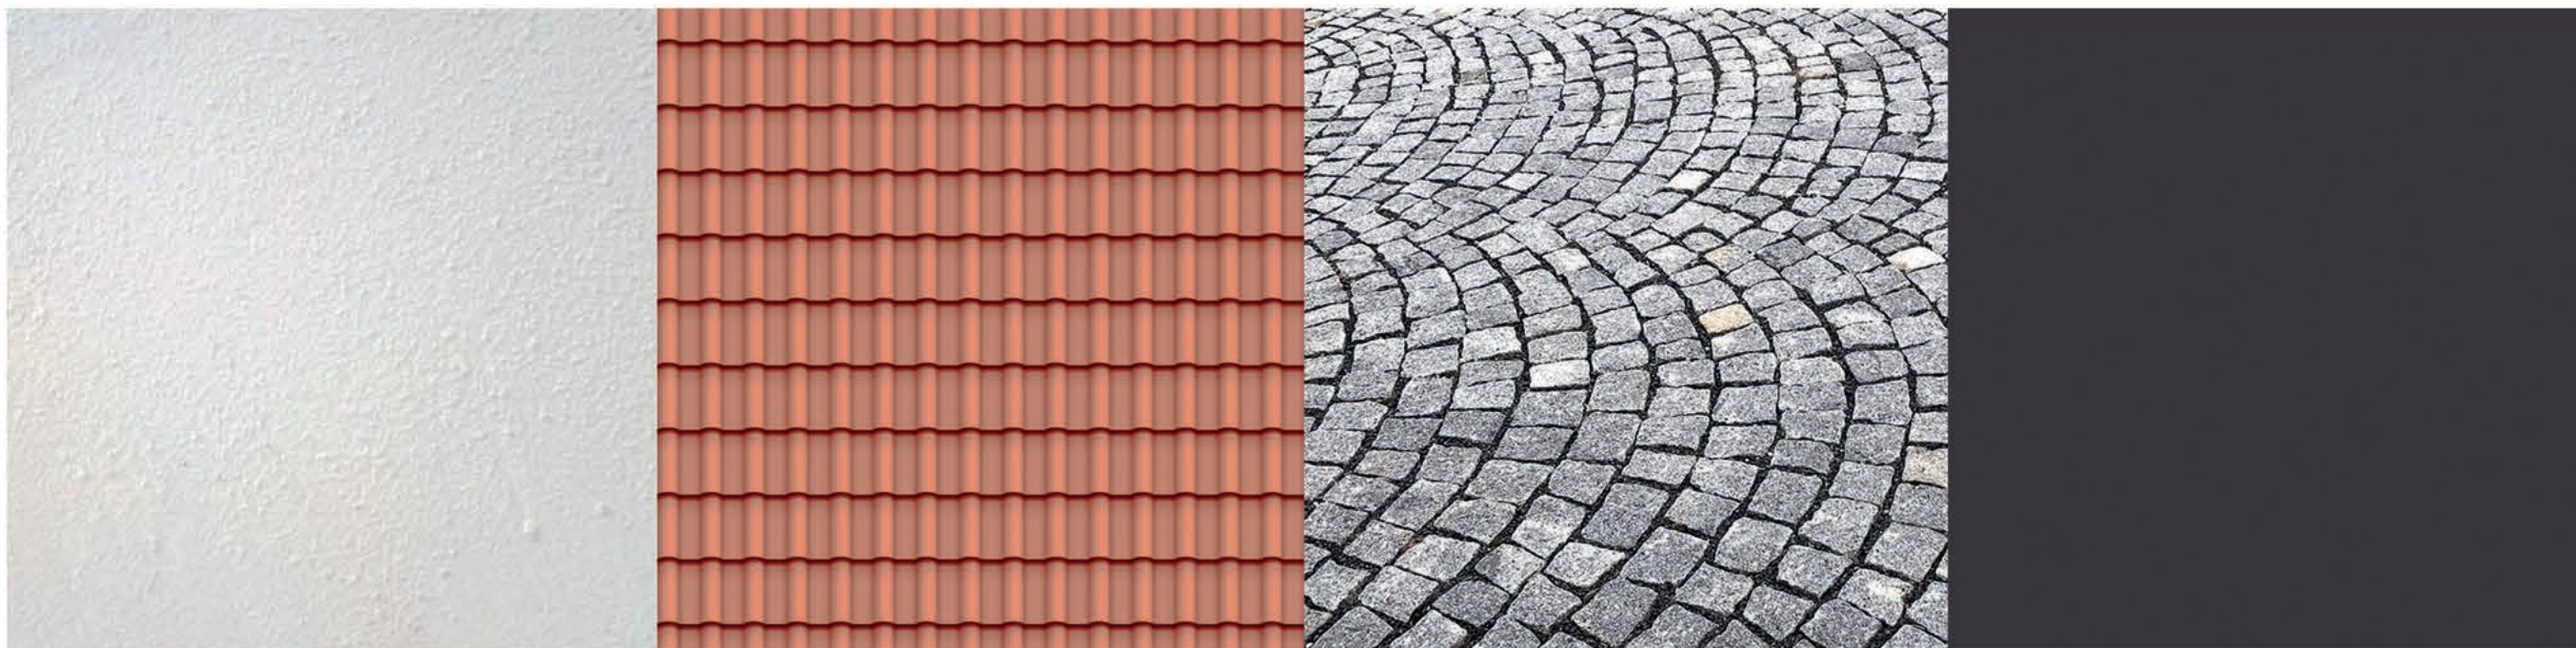
vápenná omítka - bílá

keramická střešní krytina

kamenná dlažba - žulové kostky  
zpevněná plocha náměstí

pozinkovaný plech, lakovaný - antracitová černá  
oplechování markýzy a schodiště

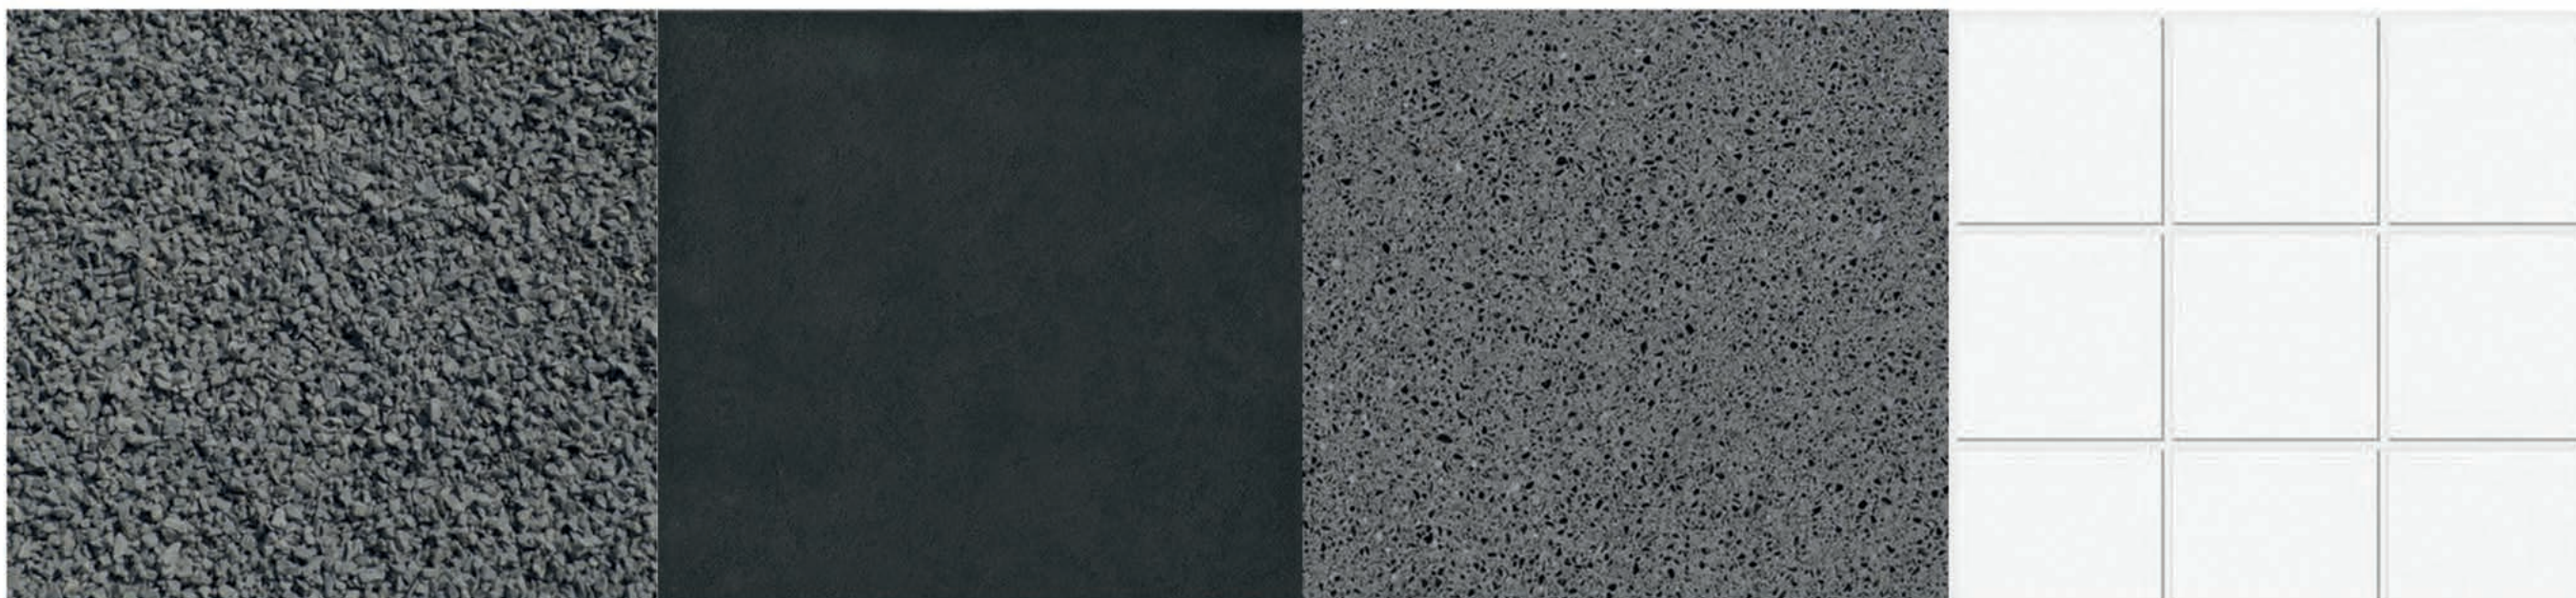
štěrk - ostatní zpevněné plochy

keramická dlažba protiskuzová antracitová černá  
pochozí plocha u vstupu do objektu

teraco podlaha/interiér

keramická dlažba - obklady/intriér  
prostory wellness

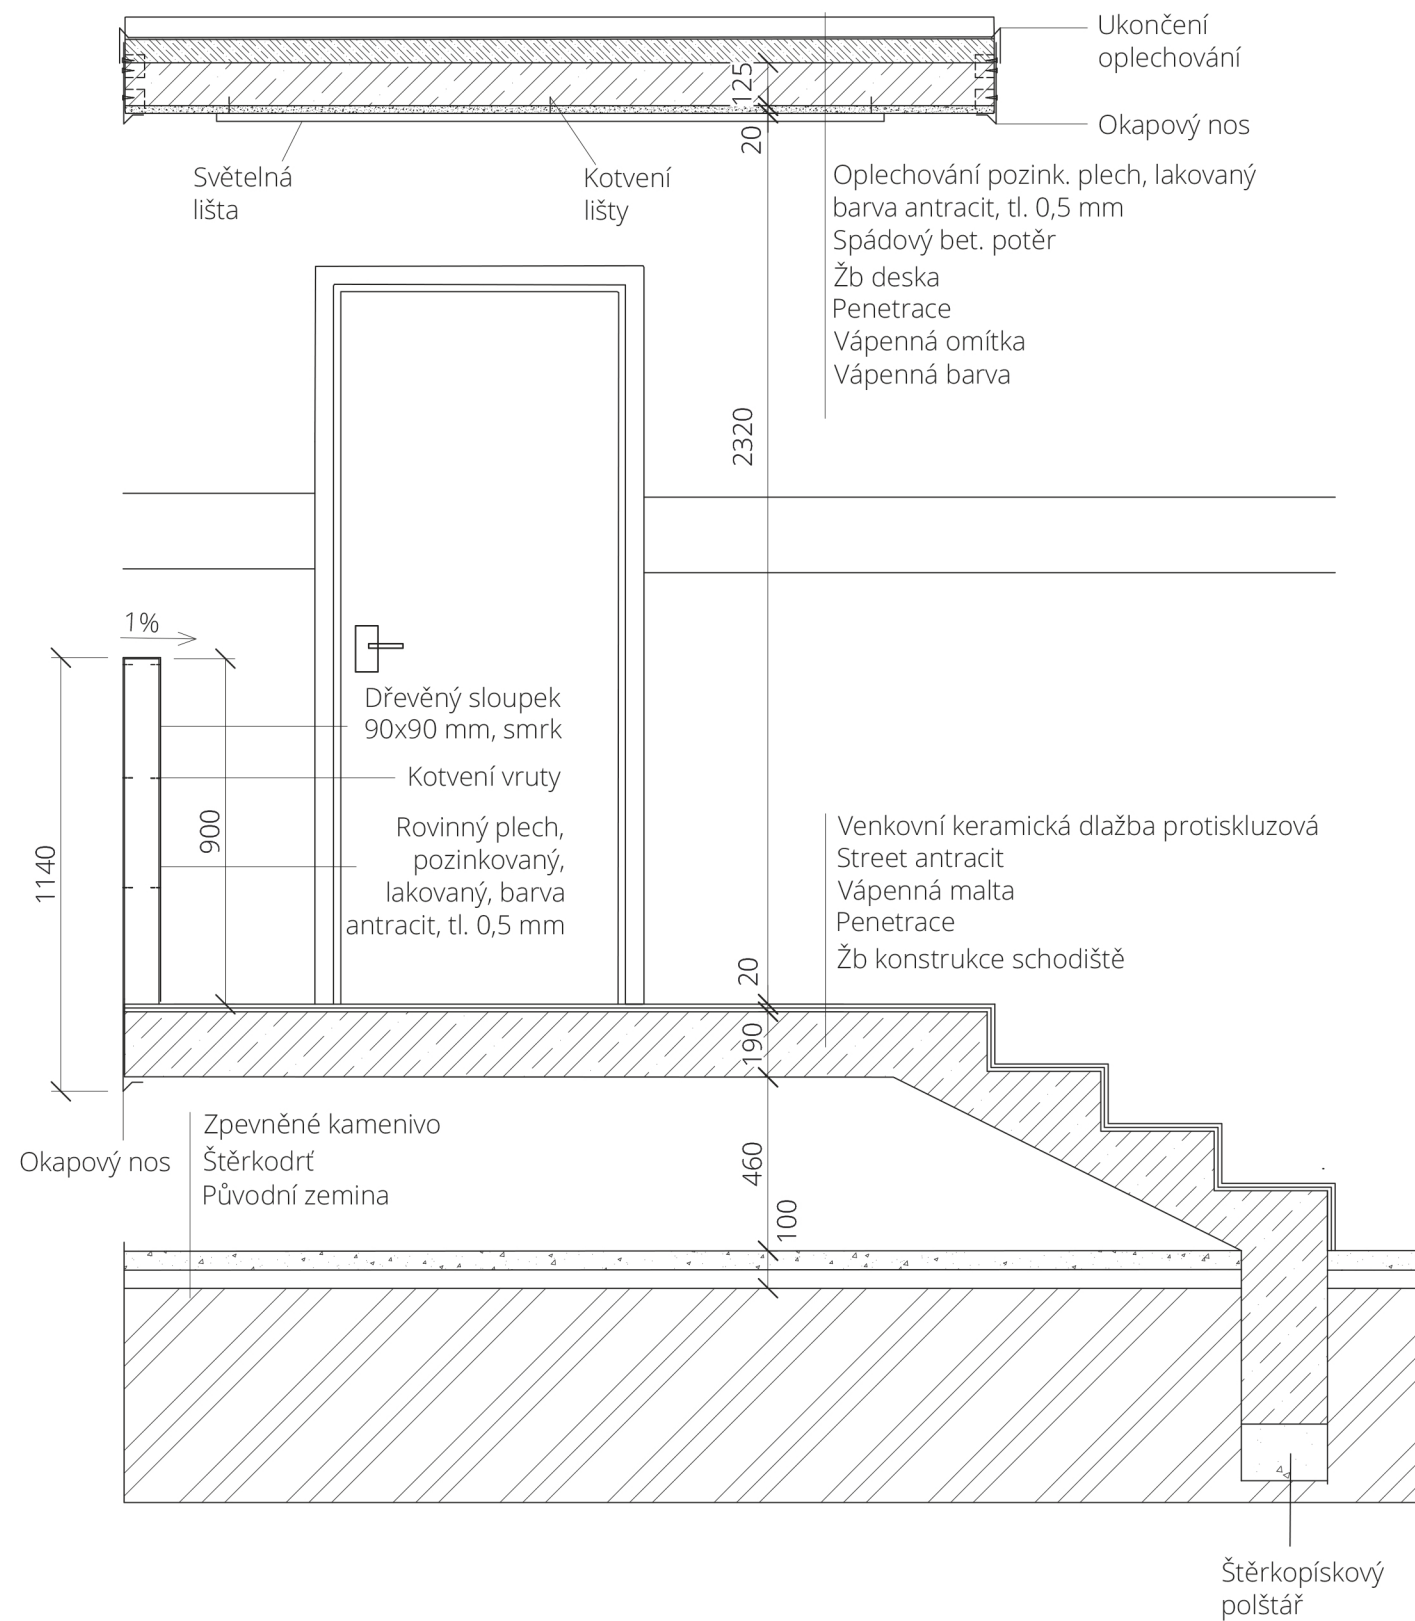
Jedná se o nový vstup do části budovy se smíšenými lékařskými ordinacemi a byty. V tomto místě ve stávajícím stavu stojí přístavba ze 30. let. Ve svém návrhu je přístavba odstraněna a nahrazena jednoduchým vstupem do objektu chráněným markýzou. Na detailu dominuje především plech v antracitově černé barvě.
