AG033 Obnova památek  
**Obnova městských lázní v Malých Svatoňovicích**  
 2. / letný / 2019-2020  
 Ing. arch. Lea Vojtová, Ph.D.  
 Ing. Lubor Kalousek, Ph.D.  
 Mária Dvorská

názov projektu: Obnova mestských lázní v Malých Svatoňoviciach  
miesto stavby: Malé Svatoňovice, čp. 147, nám. Karla Čapka,  
okres Trutnov, kraj Královohradecký  
vlastník: Obec Malé Svatoňovice

Predmetom zadania je objekt v tvare do L v Malých Svatoňoviciach, v 20. storočí prestavaný na obecný dom. Objekt, ktorý je stavebne napojený na kultúrny dom, je umiestnený na námestí Karla Čapka v historickom jadre obce oproti kostolu.

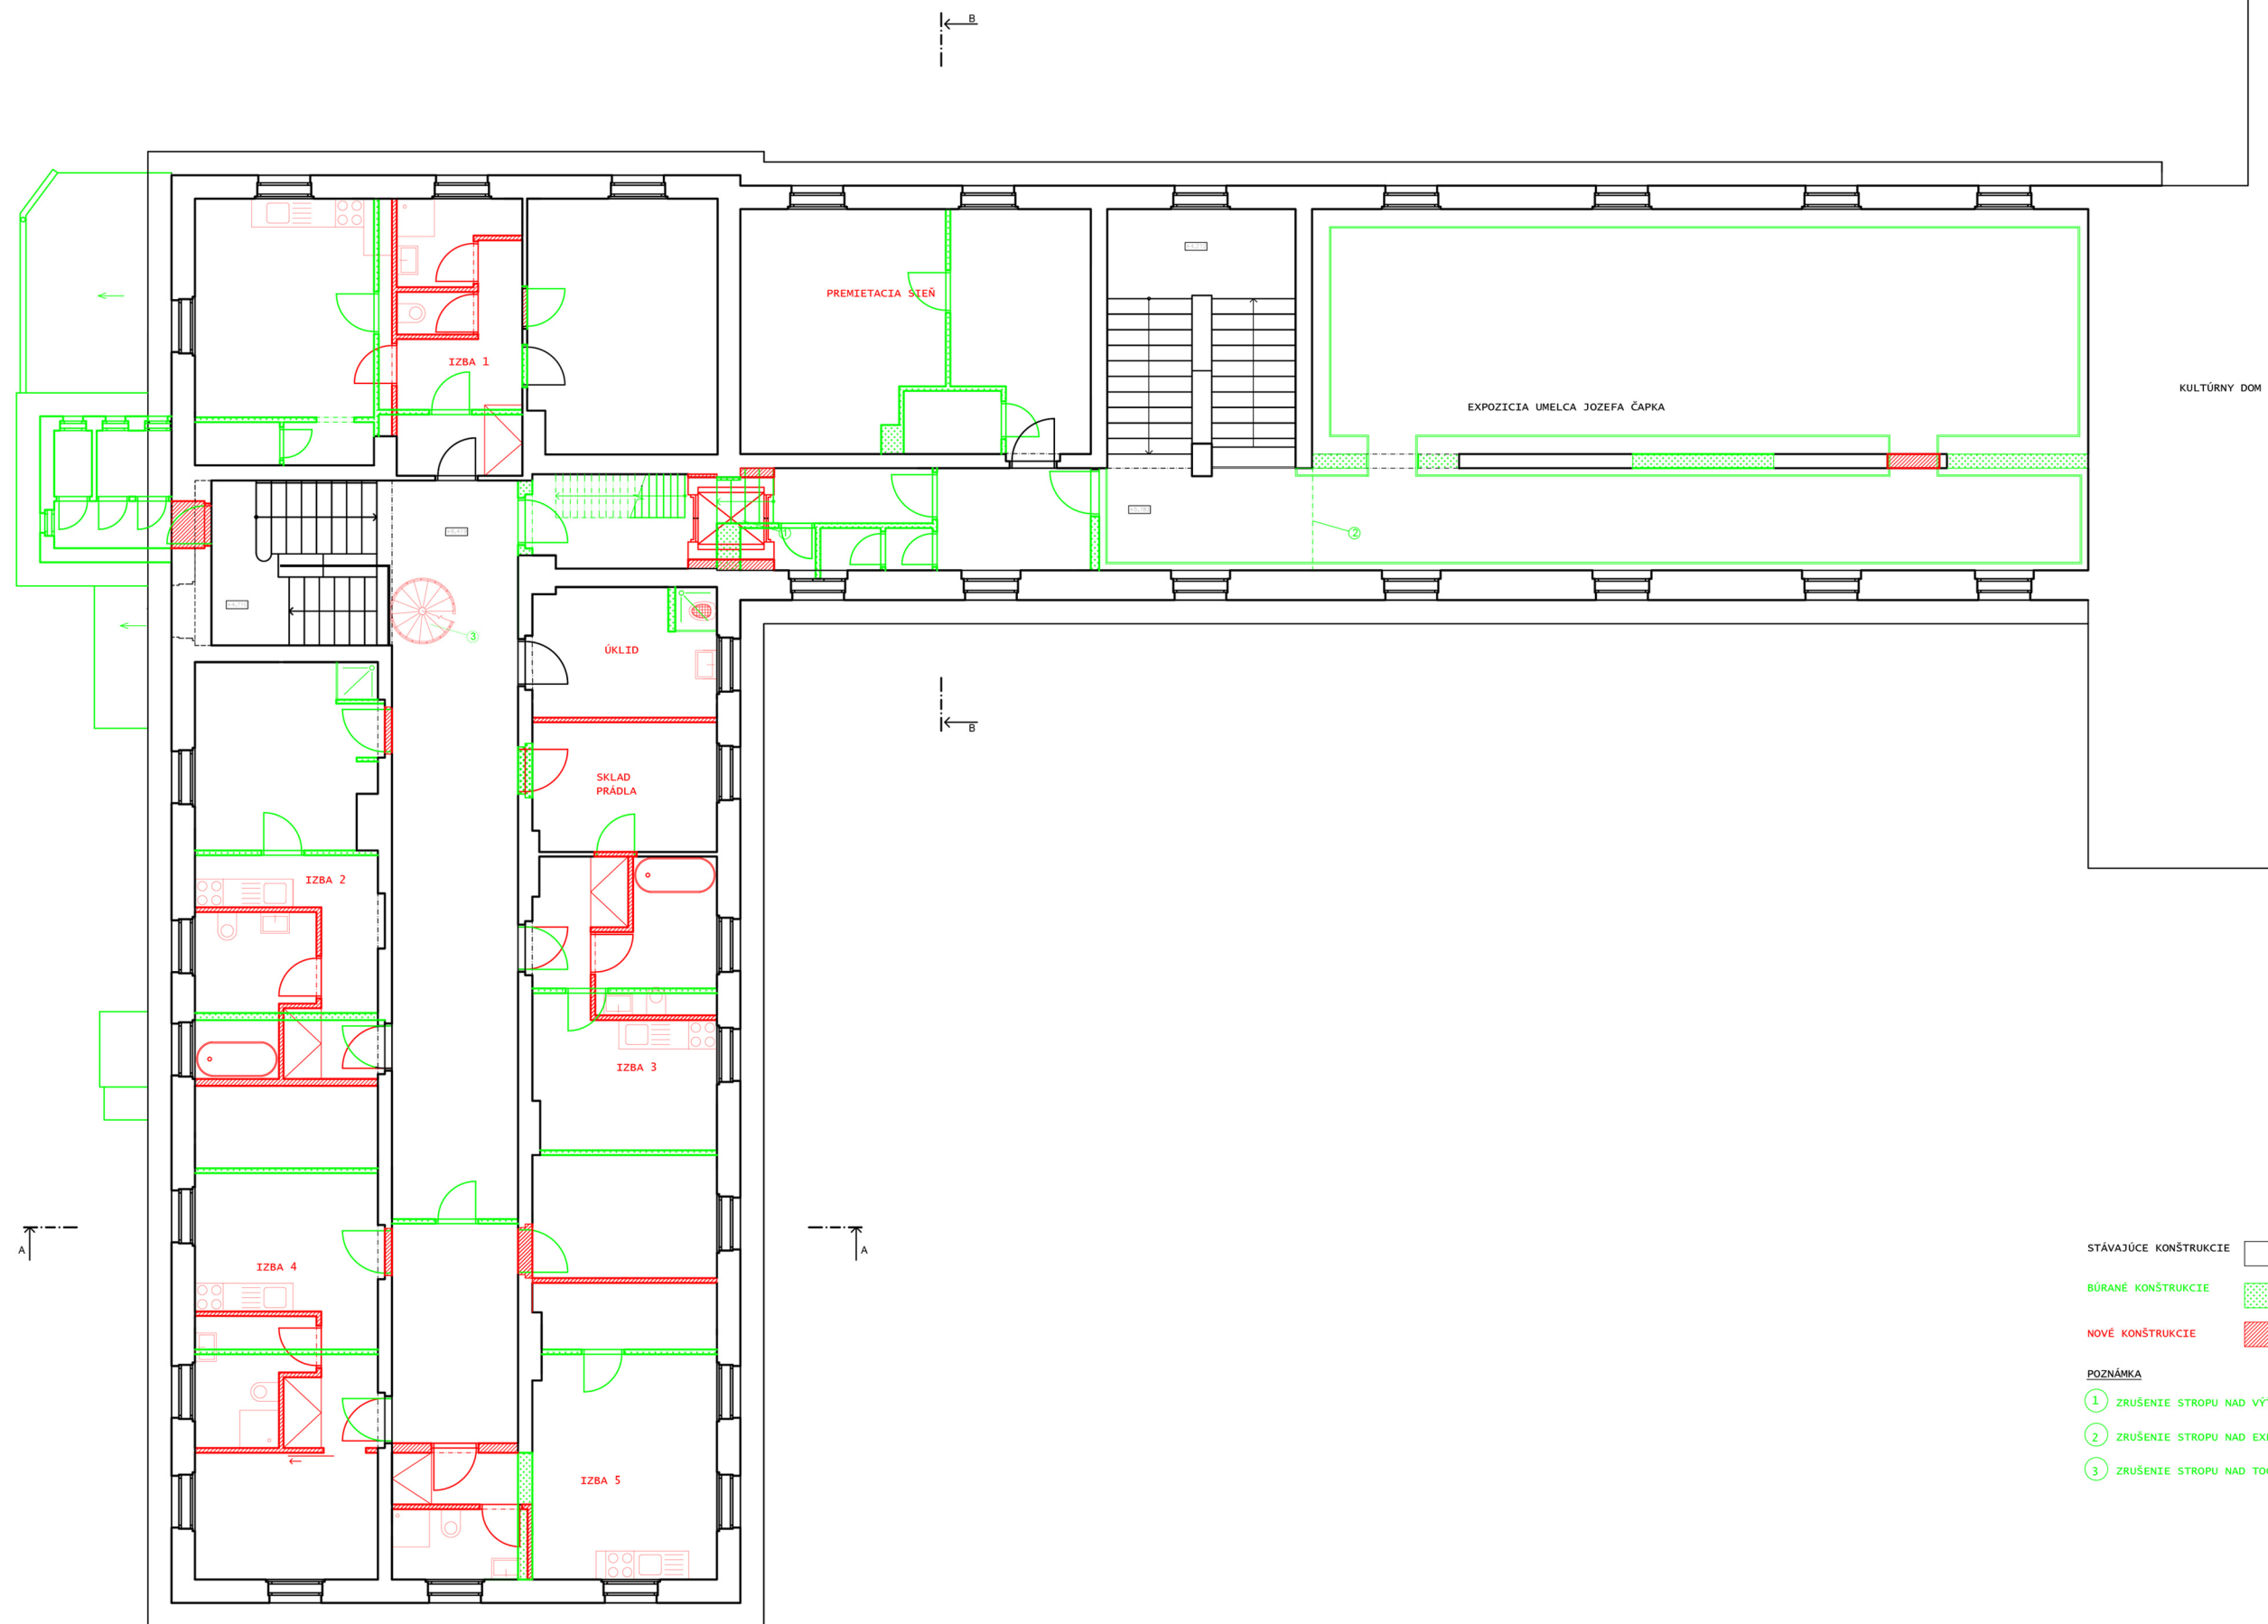
- STÁVAJÚCE KONŠTRUKCIE
- BÚRANÉ KONŠTRUKCIE
- NOVÉ KONŠTRUKCIE
- POZNÁMKA
- 1 ZRUŠENIE STROPU NAD VÝTAHOM
- 2 ZRUŠENIE STROPU NAD EXPOZÍCIOU
- 3 ZRUŠENIE STROPU NAD TOČITÝM SCHOD.

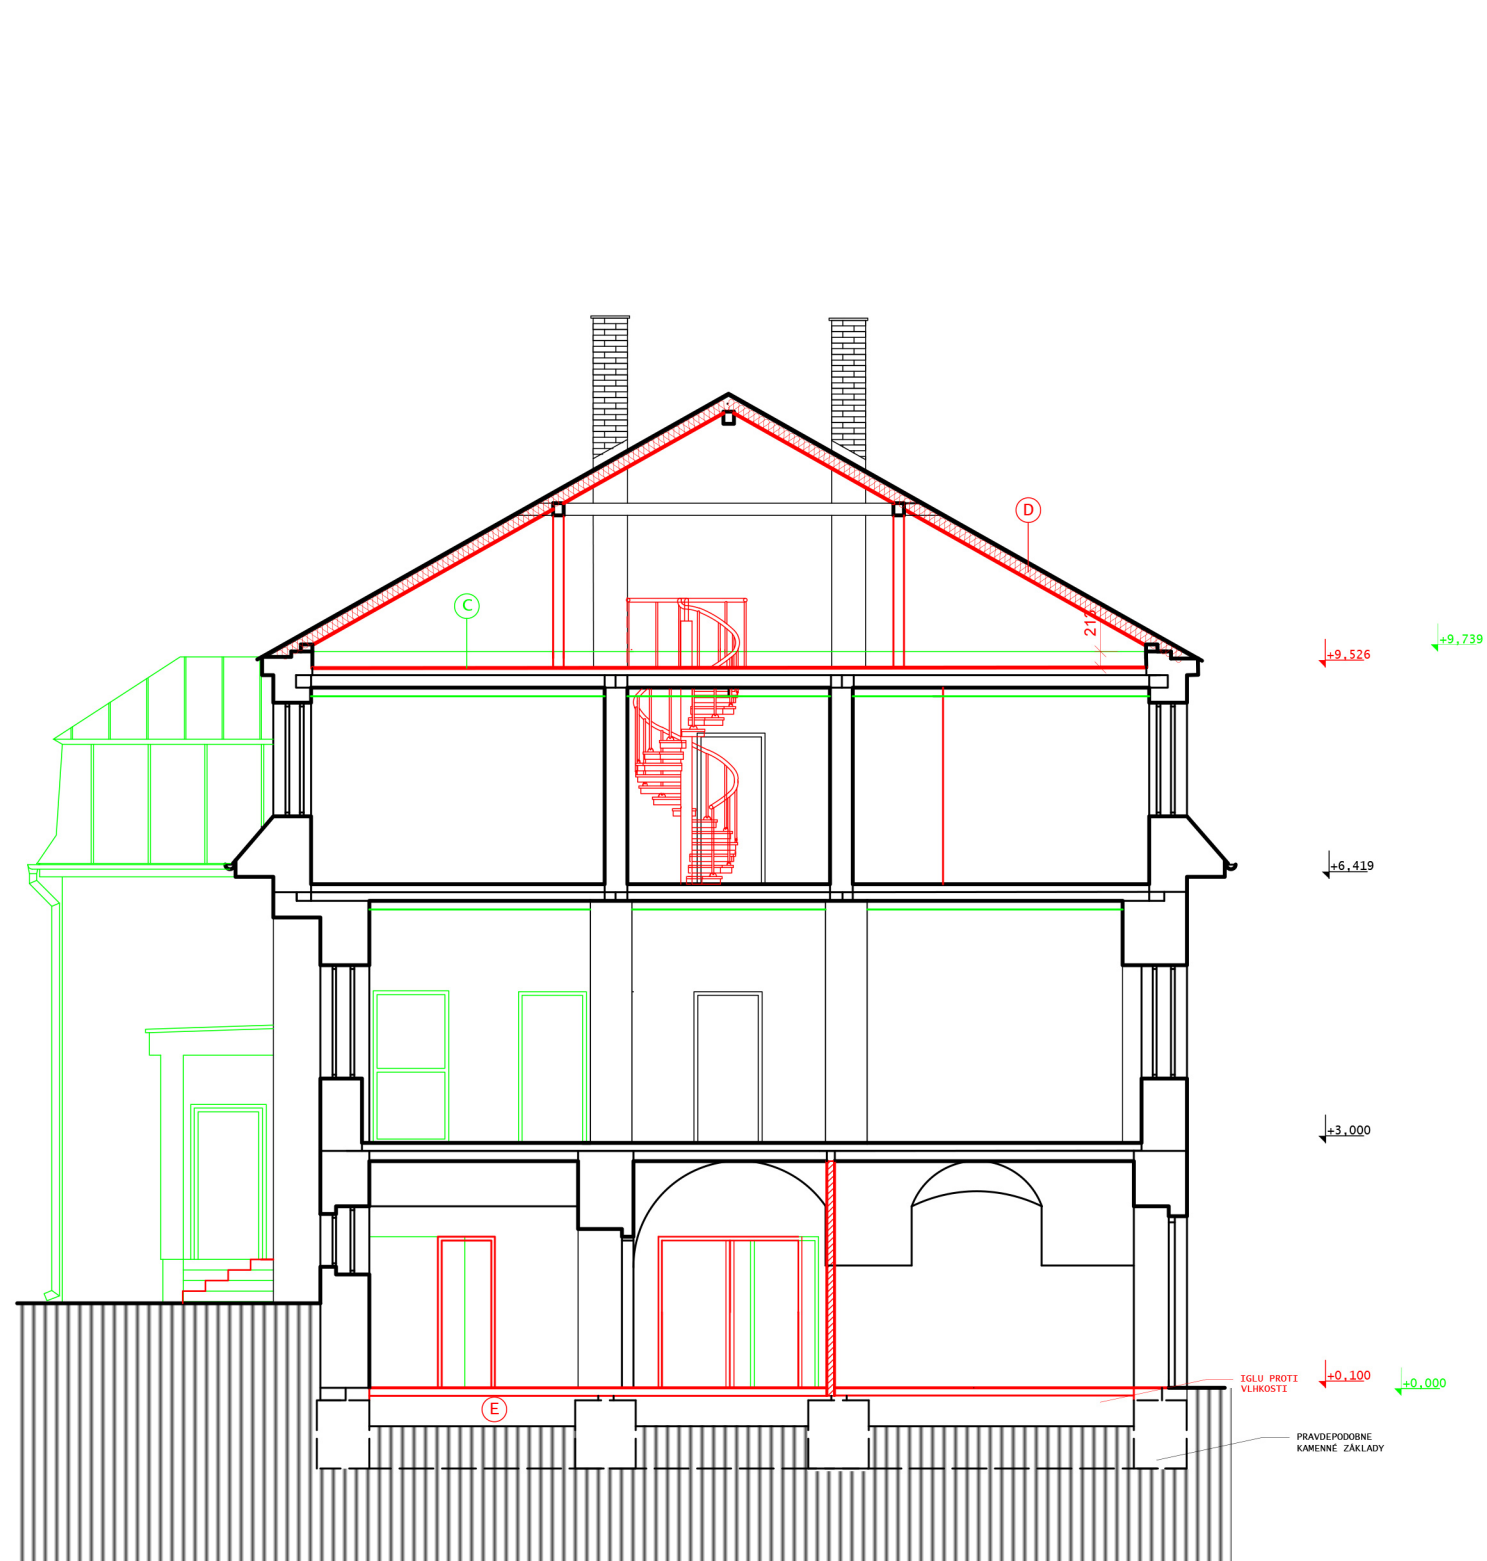
REZ A-A M 1:100

POZNÁMKA:  
A - ODSTRÁNENIE STROPU A ČASŤ KLENBY NAD VÝŤAHOM  
VIZ STATICKÁ ČASŤ PROJEKTU  
B - DVERE OD VÝŤAHU 900MM  
C - ZNÍŽENIE PODLAHY PODKROVIA O 213MM  
D - MEDZIKROKEVNÉ ZATEPLENIE MINERÁLNOU VATOU  
E - TECHNIKA IGLU ODVETRAVANIE PROTI VLHKOSTI

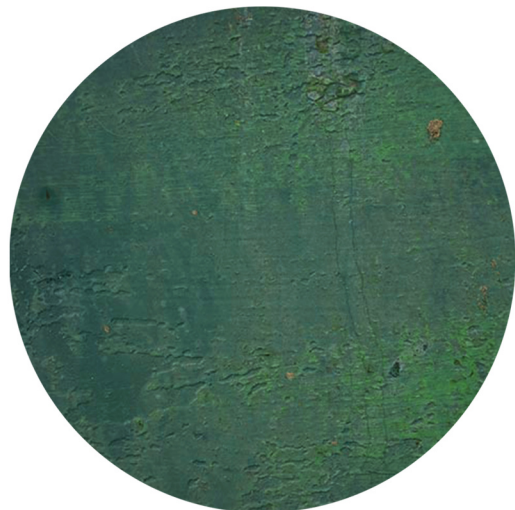
Obnova pôvodnej  
strešnej krytiny

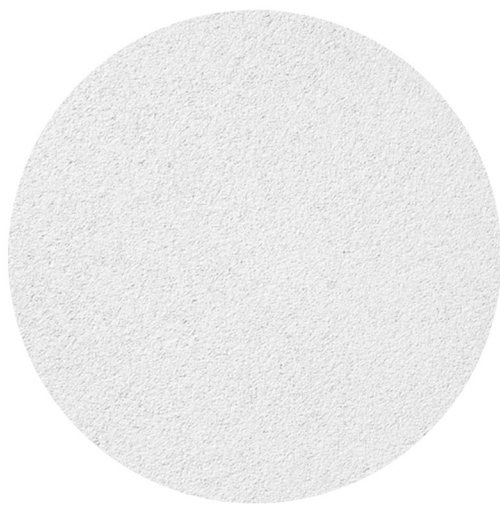
Vápenná omietka  
Povrchová úprava fasád

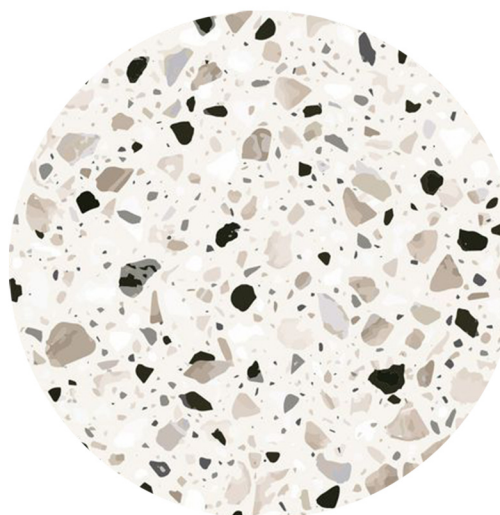
Terazzo podlahy  
a schodiská

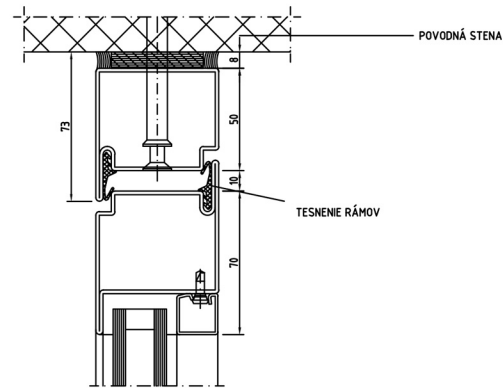
DETAIL KOTVENIA V HORNEJ ČASTI

### OCELOVÁ KONŠTRUKCIA DVERÍ SO SKLENENÝMI TABUĽAMI

SYSTÉM OCELOVÝCH PROFILOV PRE ELEGANTNÉ KONŠTRUKCIE A PEVNÉHO ZASKLENIA  
SYSTÉM PROFILOV Z UŠČACHTILEJ OCELE PRE VYSOKO KVALITNÉ DVERE A STENY  
VÝROBA Z OCELE V KVALITE 1.4307 (AISI 304L)  
POVRCHOVÁ ÚPRAVA, BRÚSENÉ POHLADOVÉ PLOCHY: ZRNO 220/240  
OTVÁRANIE DVERÍ VO SMERE ÚNIKU

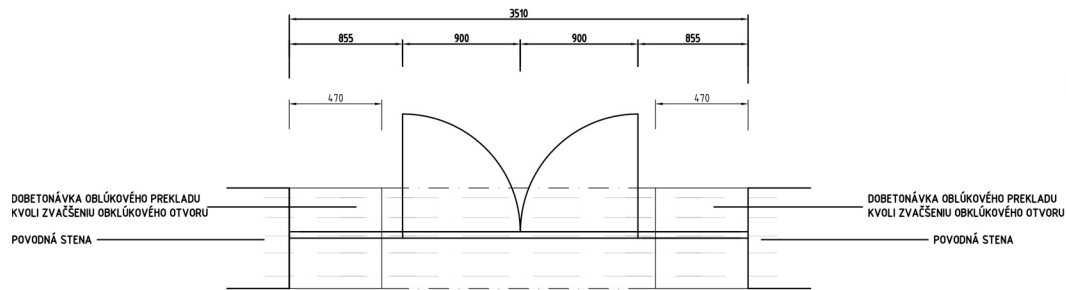
DETAIL KOTVENIA PROFILOV

FARBA RÁMOV - TMAVO SIVÁ  
MATERIÁL RÁMOV - NEREZOVÁ OCEĽ  
FARBA SKLA - ČIERE SKLO  
NEROZBITNÉ SKLO  
TABUĽA SKLA MA HRÚBKU 4mm  
 $U = 5,4 \text{ W/m}^2\text{K}$

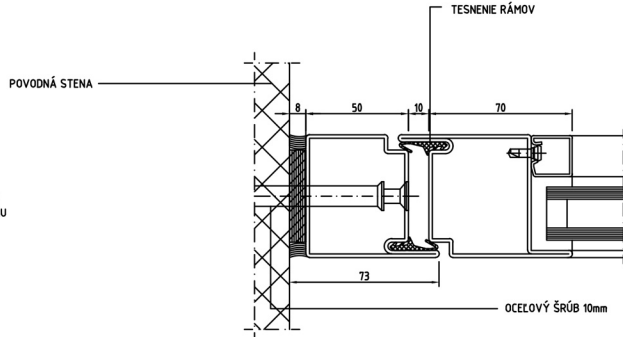
PODORYS NA OTVOR S OSADENOU KONŠTRUKCIOU

SCHEMA 2
